Umsetzung Brennpunkte Nordwest

Quelle Protokoll zur Radtour Nr. 2 2009 am 20.07.2009

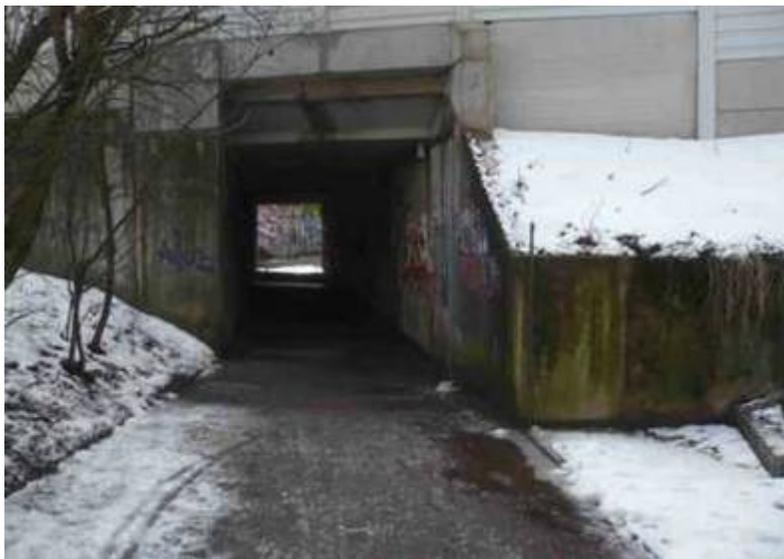
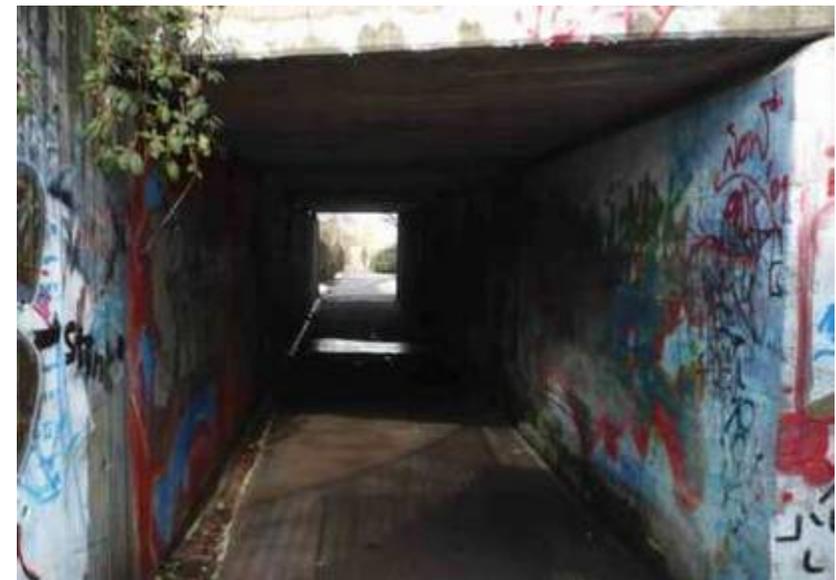
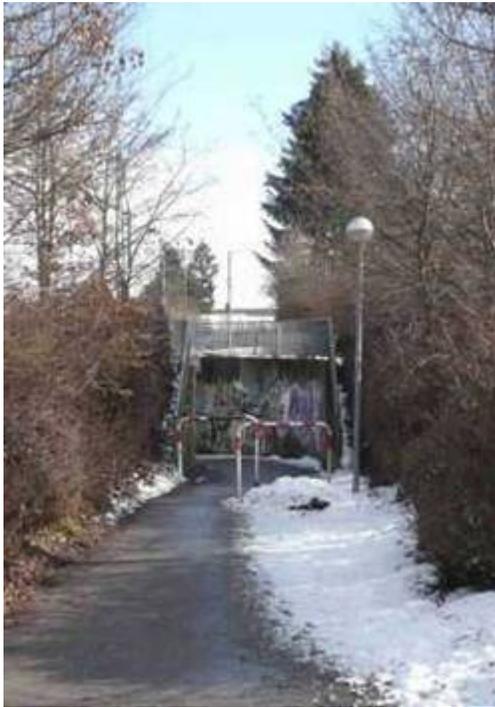
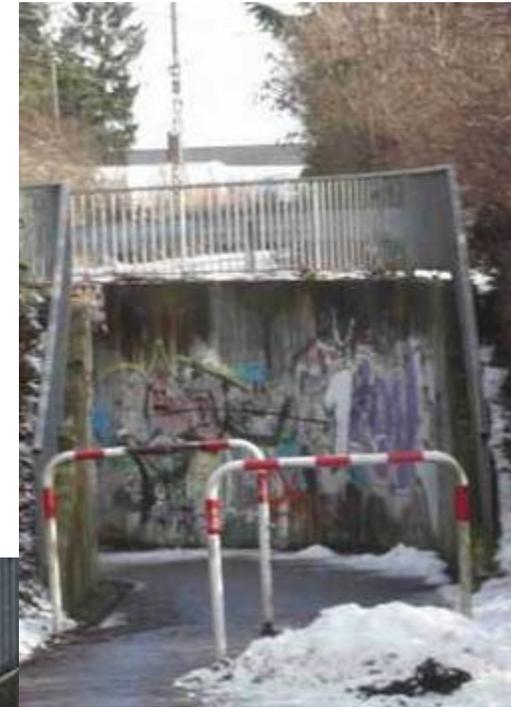
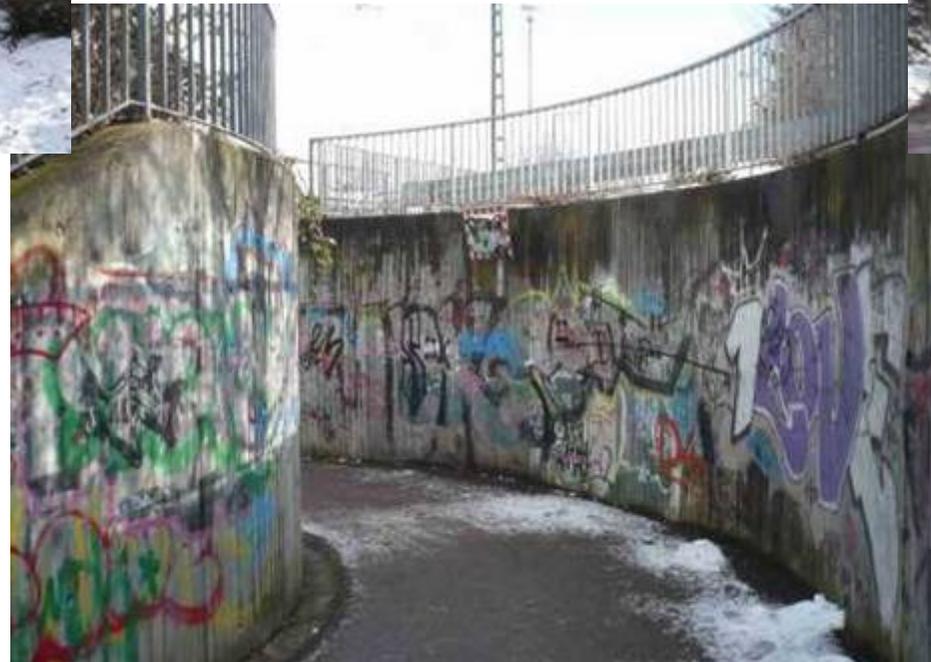
6. Unterführung Bahnlinie Tamm – Asperg

Schlechte Sichtverhältnisse, verschmierter Spiegel und mangelhafte Ausleuchtung. Zukünftig verstärkte Nachfrage wegen veränderter Schuleinzugsbereiche.			
a) Büsche zurückschneiden	Kurzfristig	Geringer Aufwand	J
b) Unterführung weiß streichen	Kurzfristig	Mittlerer Aufwand	L
c) Prüfen: neuer Lichtmast mit Spotbeleuchtung (Technik, Standort, Eigentumsverhältnisse)	Prüfung kurzfristig	Mittlerer Aufwand	L
d) Böschung um 1,5 m zurücknehmen um die Sicht zu verbessern	Prüfung kurzfristig, Umsetzung fraglich (ggf. Bahneigentum)	Mittlerer Aufwand	L
e) neuer Spiegel	Verworfen		
f) Schülerprojekt initiieren (FB 67 und Frau Knoß)	Neues Schuljahr	Mittlerer Aufwand	L

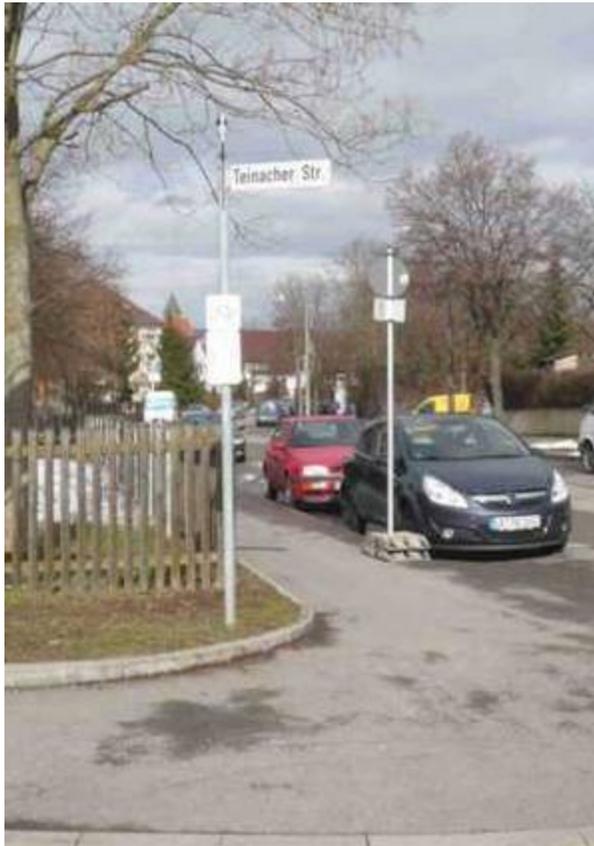
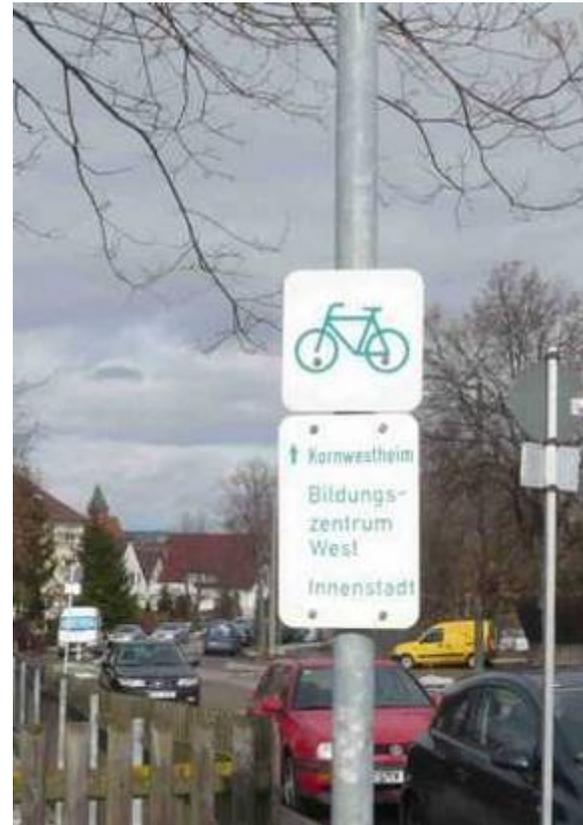
7. Querung Teinacher Straße/Nussackerweg

Prüfung kurzfristig, Umsetzung fraglich (ggf. Bahneigentum) Scheinbar überdimensionierte Einmündung (Busverkehr). Seitenraum auf der Südseite bereits vorgezogen. Trotzdem lange Querungswege. Unterschiedliche Beziehungen Rad- und Fußgänger im Knotenpunkt. Schlechte Sicht hinter Parkern. Zukünftig verstärkte Nachfrage wegen veränderter Schuleinzugsbereiche.

Keine Umsetzung erkennbar

ABER
Schilder sind um 180 Grad
verdreh
Falsche Richtung

a) Bauliche Einengungen und Minikreisel prüfen. Prüfung	Prüfung kurzfristig (FB 61/67)	Hoher Aufwand	
---	--------------------------------	---------------	--

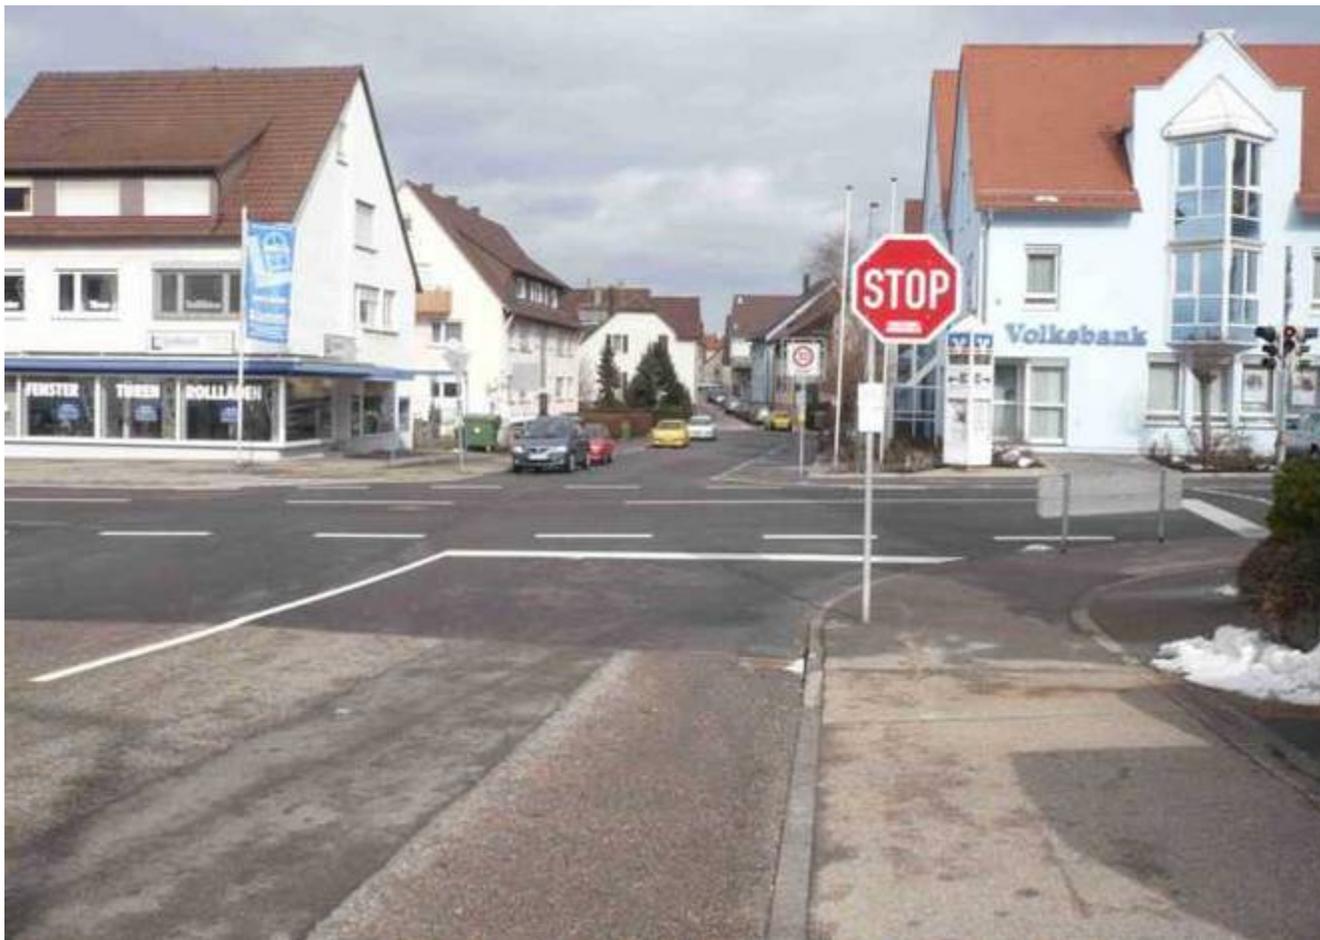
8. Querung Markgröninger Straße/Nussackerweg

Derzeit Baustelle. Signalgeregelte Kreuzung			
a) Bordsteinverläufe, Markierungen und Signalprogramm im Zuge der Sanierung prüfen.	Prüfung kurzfristig (FB 67)	Mittlerer Aufwand	J

Keine Anmerkung

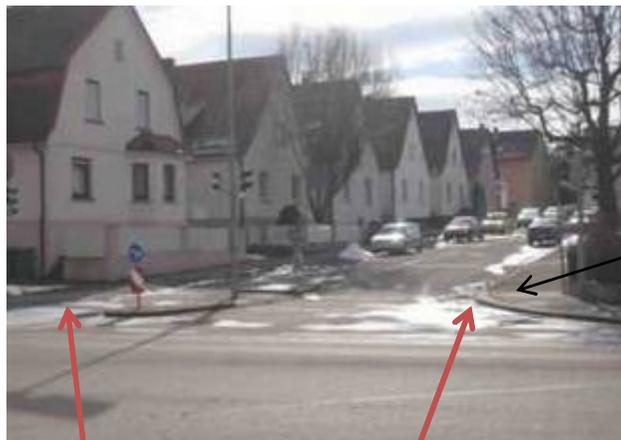
9. Querungen Markgröninger Straße bei Strombergstraße, Hundshalde und Katharinenstraße

Überdimensionierte Verkehrsanlagen, erhebliche Flächenversiegelung durch Gehweg parallel zum Feldweg.			
a) Zusätzlich Kreisel Theurerstraße prüfen und Termin mit Landratsamt (Prüfung Kreisel Strombergstraße läuft bereits).	Prüfung FB 61 dann: T.: DIII/LRA	Hoher Aufwand	L
b) Flächen entsiegeln durch Gehwegrückbau neben Feldweg.	Mittelfristig T.: DIII/LRA	Hoher Aufwand	L
c) Baumpflanzungen als ökologische Ausgleichsmaßnahmen und zur optischen Gliederung	mittelfristig T.: DIII/LRA	Hoher Aufwand	L
d) Wenn keine Kreisel möglich sind: alternativ Mittelinsel als Geschwindigkeitsbremse mit Querungshilfe prüfen (z. B. im Bereich der Wegverlängerung Hundshalde) Nachrangige Lösung wenn a) unrealistisch	Prüfung FB 61	Hoher Aufwand	
e) Bordsteinabsenkungen prüfen, Übergang im Bereich Hundshalde bei Gehwegrückbau sicherstellen (Weg durch Grünstreifen)	FB 67	Mittlerer Aufwand	L

Nicht abgesenkt

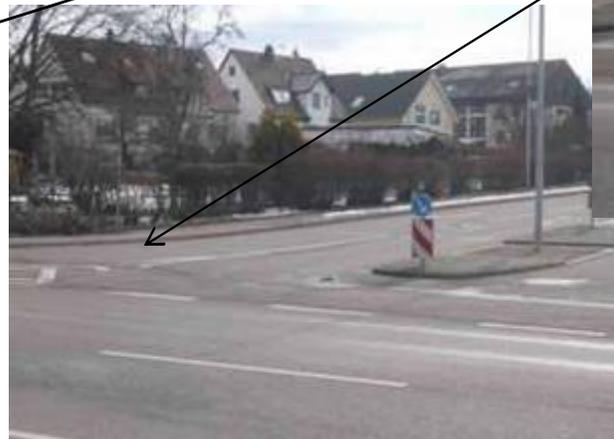
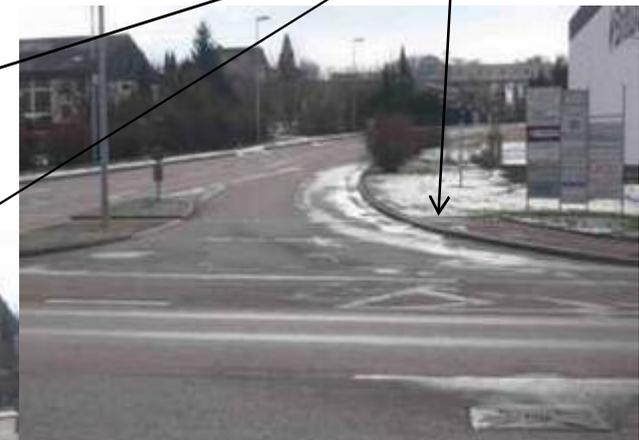
abgesenkt

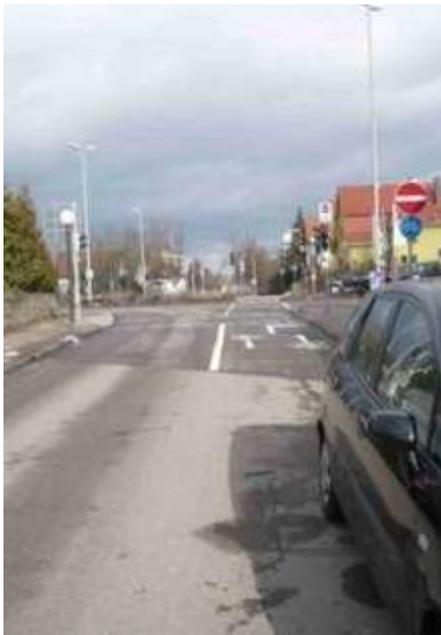
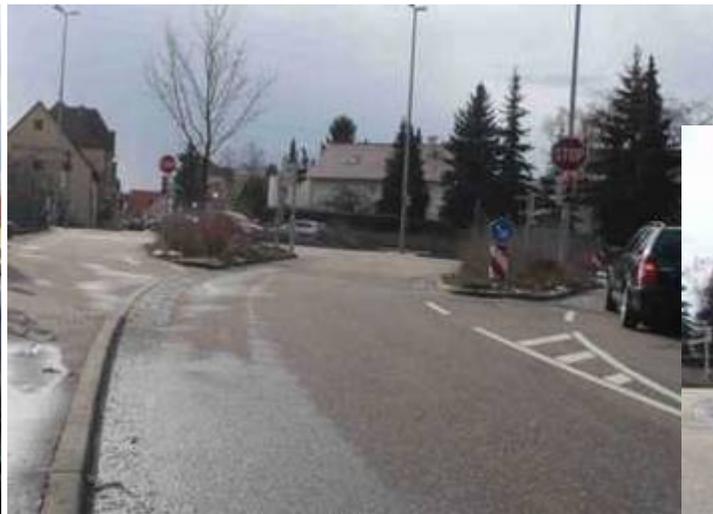
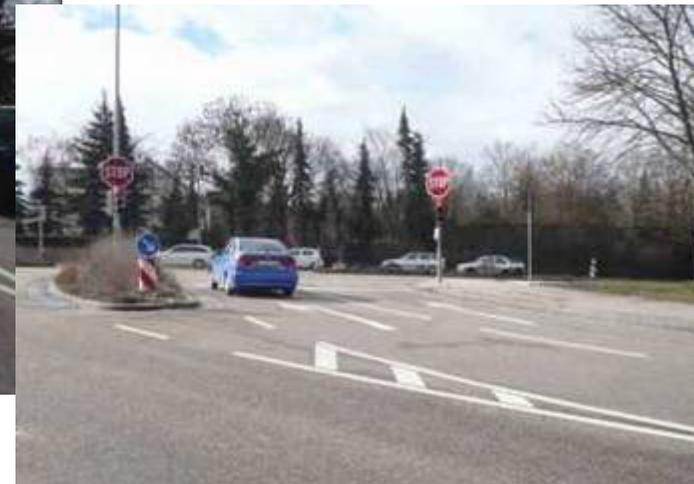
10. Querung B 27 Frankfurter Straße/Monreposstraße

Die Grünzeitfreigabe für Radfahrer erfolgt sehr spät. Aus Richtung Nord muss zunächst die Monreposstraße gequert werden. Viele Radfahrer nutzen die Linksabbiegspur mit, da dies deutlich schneller ist. Verschiedene Varianten wurden angesprochen und sollen geprüft werden:			
a) Aufstellfläche für Radverkehr vor dem Linksabbieger und Freigabe des Gehwegs für Radverkehr	Kurzfristige Prüfung (FB 32/6767)	Geringer Aufwand	L
b) Freigabe des Gehweges, um keinen Seitenwechsel im Knotenpunkt zu erzwingen	Kurzfristige Prüfung (FB 32/6767)	Geringer Aufwand	L

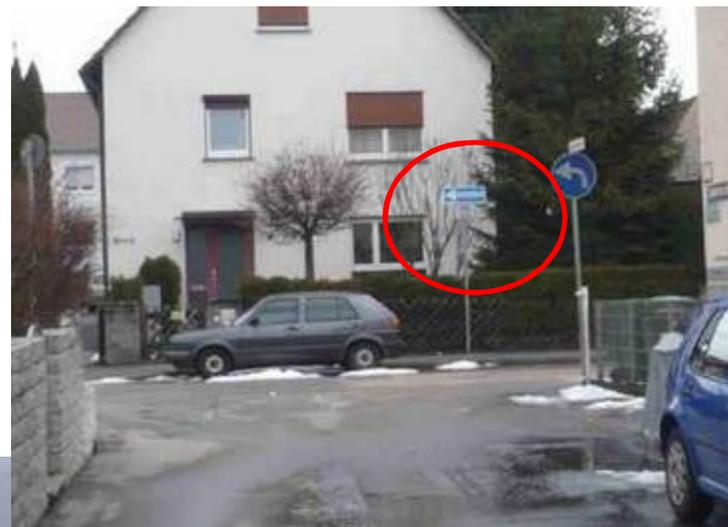
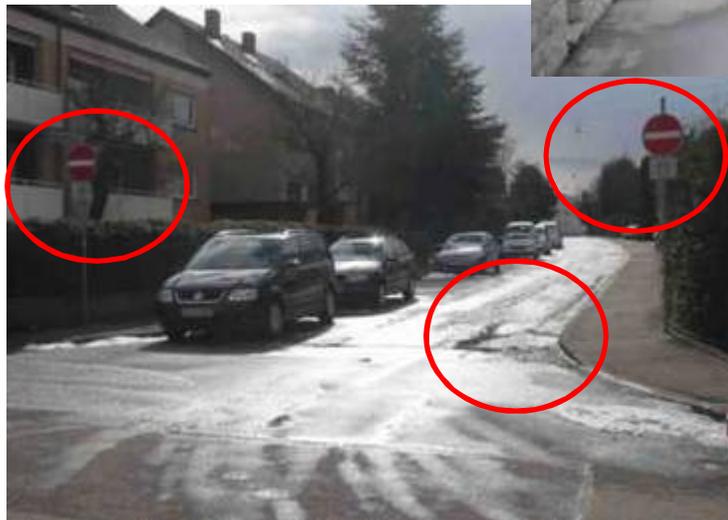
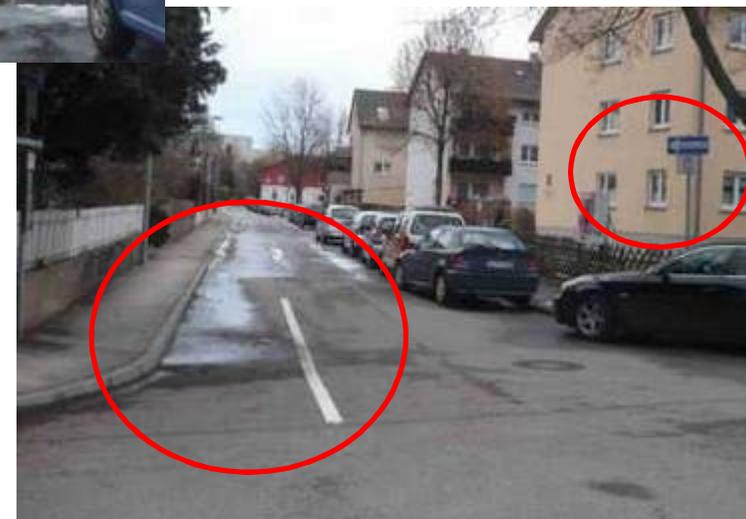
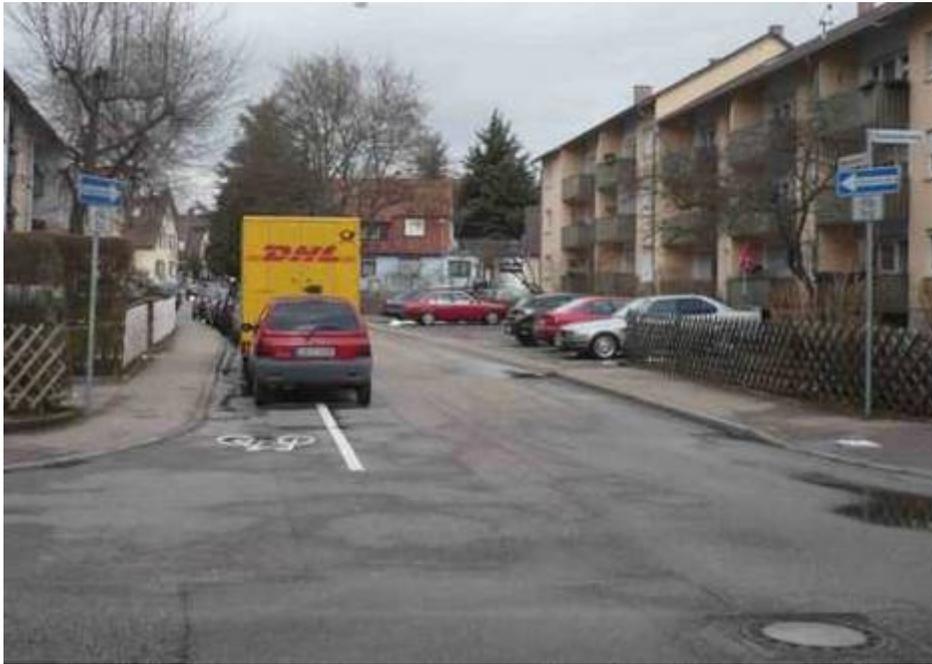
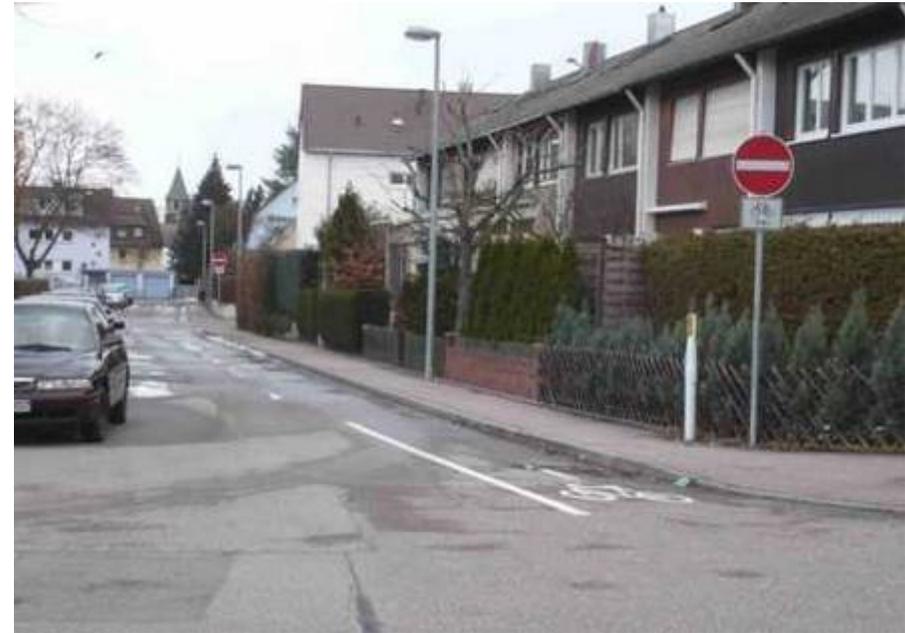
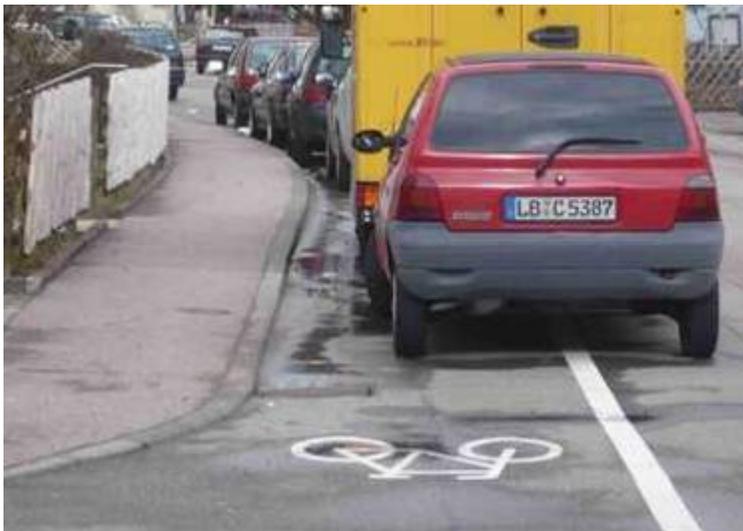
11. Einbahnstraßen in Eglosheim

wie Wunnensteinstraße und Heuchelbergstraße sind für Radverkehr in Gegenrichtung geeignet und werden heute bereits entsprechend befahren (unerlaubt).			
a) Prüfen aller Einbahnstraßen in Eglosheim	Kurzfristig FB 32/61/67	Geringer Aufwand	J
b) Freigabe der geeigneten Straßen mit entsprechenden Schildern und Markierungen	Kurzfristig FB 32/61/67	Geringer Aufwand	J

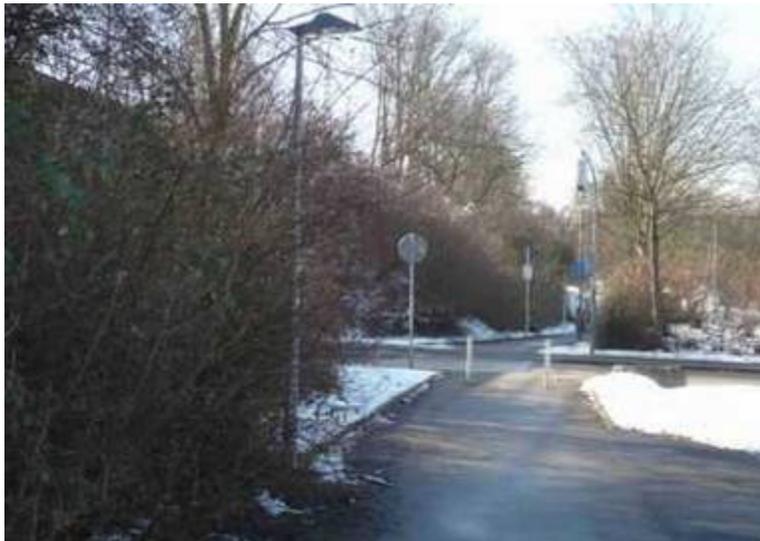
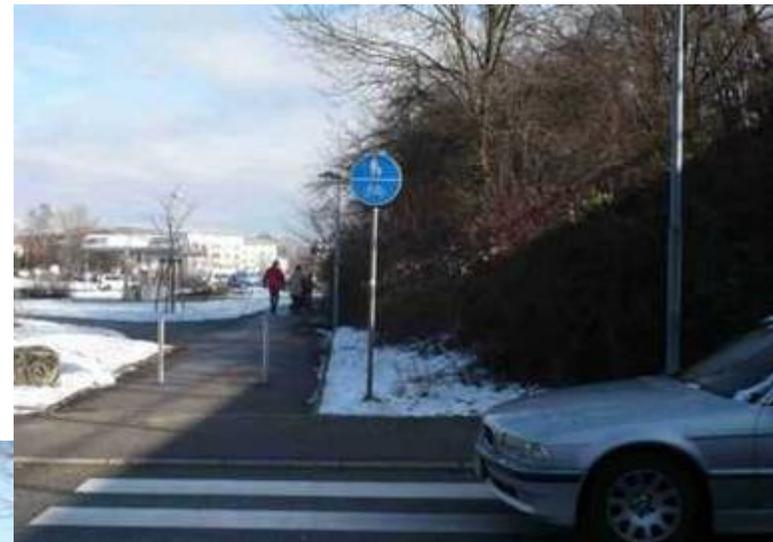
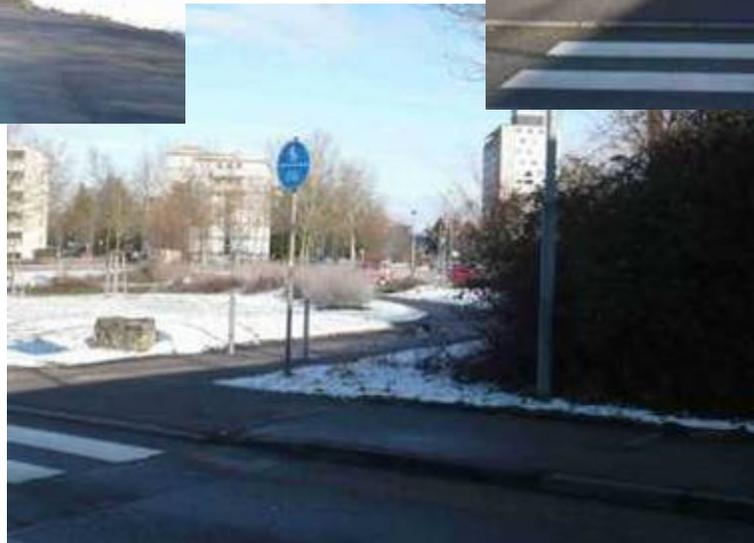
12. Querungsstelle Reuteallee bei Bahnbrücke

Eingeschränkte Sichtverhältnisse und überhöhte Geschwindigkeiten.			
a) Freischneiden Tempo 30 Schild aus Richtung Hochschulen/Heilbronner Straße (Nordseite)	Kurzfristig FB 67	Geringer Aufwand	J
b) Deutlicher Rückschnitt der Hecken in der Unterführung bis zum Weg (Südseite)	Kurzfristig FB 67	Geringer Aufwand	J

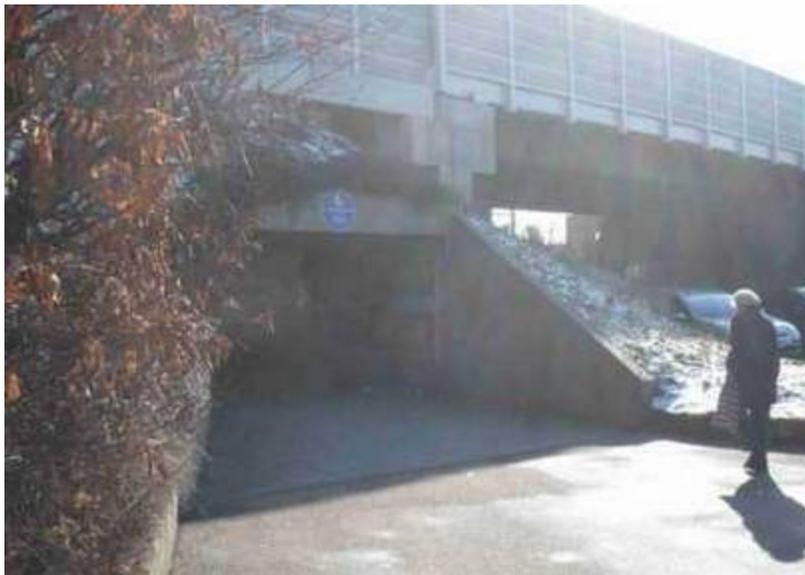
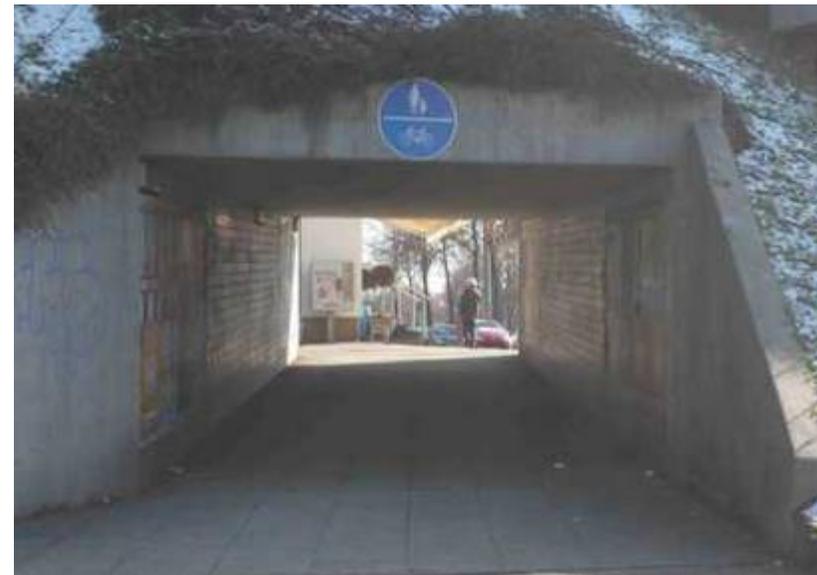
13. Unterführung Heilbronner Straße

Die wichtige Beziehung Bismarckstraße/Verbindung Vaihinger Straße ist nur mit zweimaligem Queren der B 27 und dadurch unzumutbaren Wartezeiten möglich.			
a) das Problem kann nur durch den Bau einer weiteren Bahnunterführung gelöst werden. Diese Unterführung könnte parallel an der B 27 liegen oder im Bereich der Ackerstraße.	Mittelfristig prüfen (FB 61/67)	Sehr hoher Aufwand	L
b) Zugewachsene Schilder freischneiden (vor allem Rad- und Gehwegschilder an der Überführung.	Kurzfristig FB 67	Geringer Aufwand	J

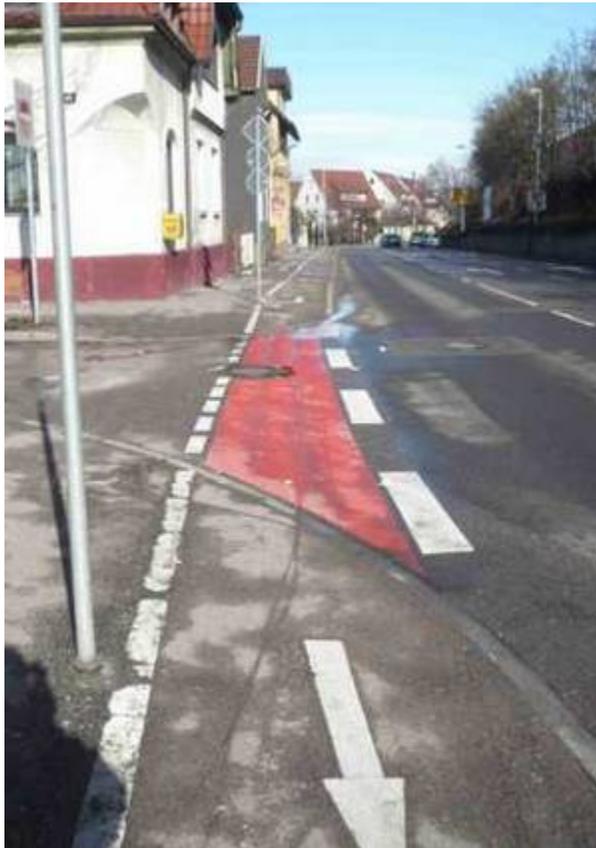
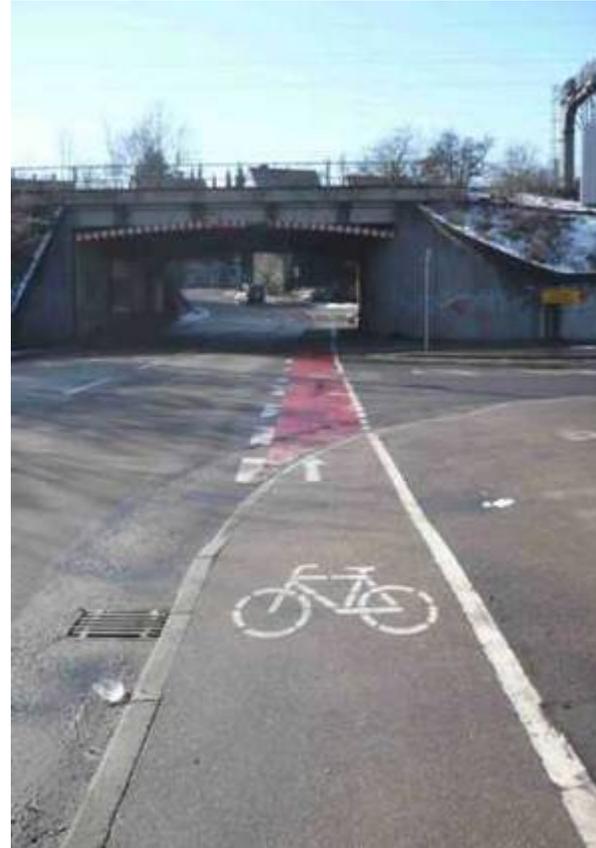
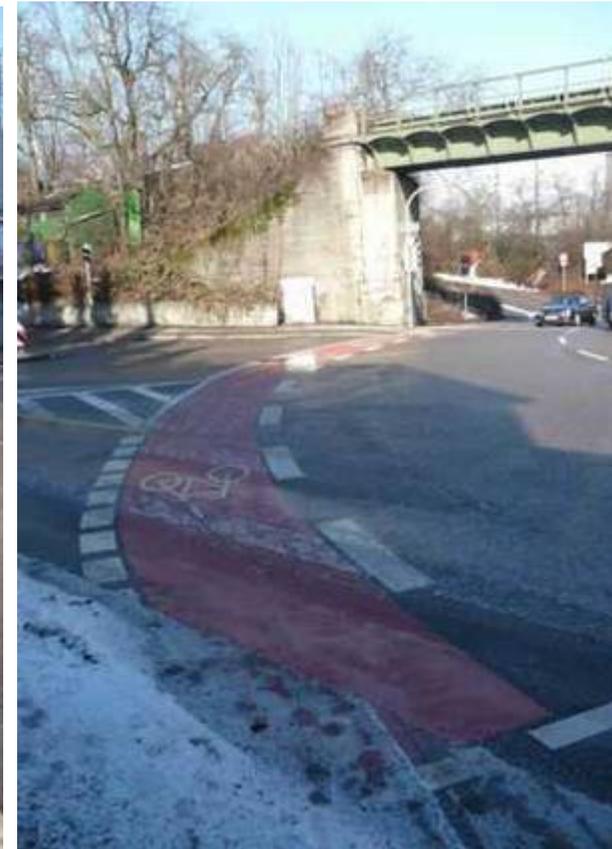
14. Radweg August-Bebel-Straße

Der Radweg wird auch in Gegenrichtung befahren, was an der Ackerstraße und an der Calwer Straße zu Beinaheunfällen führt. Für eine Freigabe ist der Weg zu eng, ein weiterer Weg lässt sich nicht in der Fahrbahn unterbringen (erhebliche Leistungseinbußen).			
a) Rotfärbungen in den Einmündungen	FB 67	Mittlerer Aufwand	J
b) Prüfen der Unterführungen und Darstellen der bisherigen Untersuchungen zu Über- und Unterführungen (siehe auch 13 a)	Langfristig FB 61/67	Sehr hoher Aufwand	L

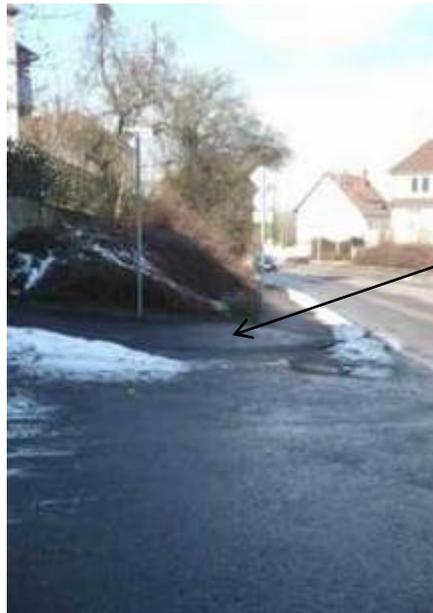
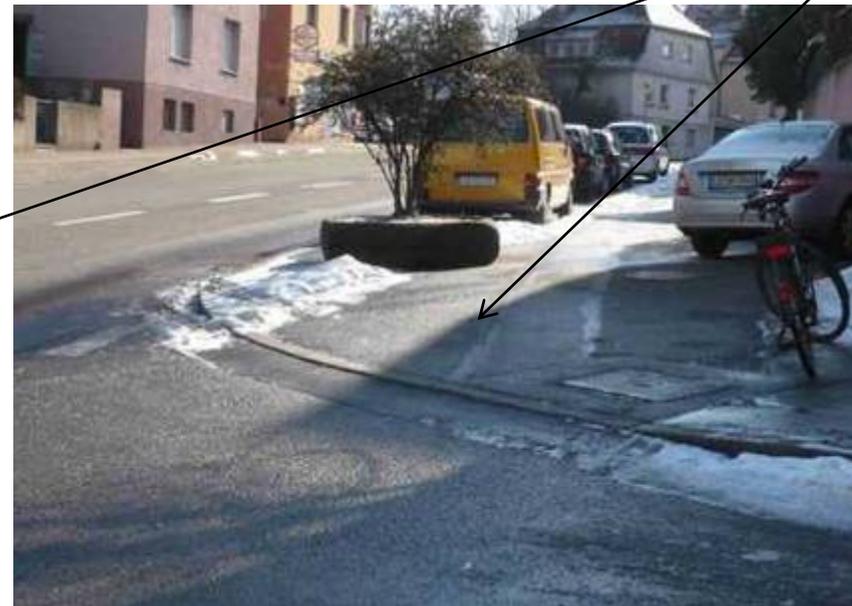
15. Kurfürstenstraße/August-Bebel-Straße/Talallee

Radweg ist nur in Richtung stadteinwärts vorhanden und läuft unklar aus: Führung auf abgesenkten Bordstein, aber keine Freigabe durch Hinweisschild auf dem Gehweg. Der Gehweg ist stadteinwärts nicht weiter abgesenkt. Die Querungen und das Linksabbiegen aus Richtung Stadtmitte sind äußerst gefährlich.

a) Die Beschilderung stadteinwärts sollte geklärt werden. Weitere wesentliche Verbesserungen sind kurzfristig nicht möglich.	Kurzfristig FB 32/61/67	Geringer Aufwand

b) Markierungen für den Radverkehr in Richtung Eglosheim sind zu prüfen, z. B. Aufstellbereiche und Radwegüberleitungen. Verbesserungsmöglichkeiten scheinen aber gering (Schleppkurvenbedarf, Scheinsicherheit durch Markierung).	Kurzfristige Prüfung (FB 32/6767)	Geringer Aufwand	L

c) Prüfen signaltechnischer Maßnahmen, insbesondere die Folgen einer kompletten Fußgänger und Radphase.	Mittelfristige Prüfung (FB 32/6767)	Mittlerer Aufwand	L

d) Prüfen baulicher Maßnahmen	langfristige Prüfung (FB 32/6767)	Hoher Aufwand	L
e) Absenken der Bordsteine in der Blücherstraße	Kurzfristig (FB 67)	Mittlerer Aufwand	J
